APF | ASOCIACIÓN PARAGUAYA DE FÚTBOL

PROYECTO	ALBIROGA		J06
LAMINA	PLANTAS_ARQUITECTÓNICAS		
	PLANTAS_EDIFICIO_DIRECCION_TECNICA		
ESCALA	1/100	FECHA

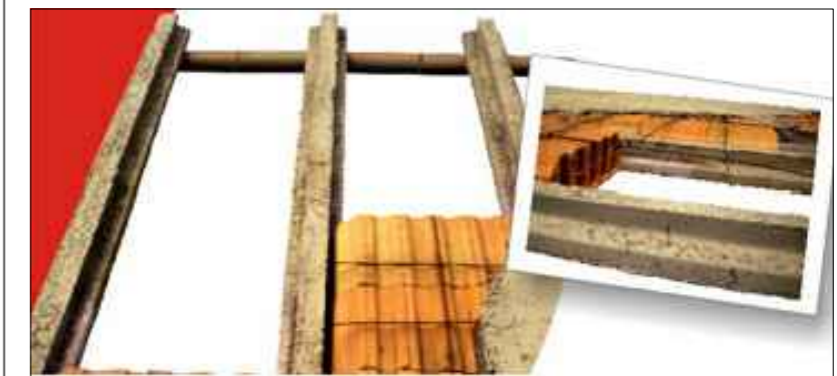
Imagen Referencial de Losa

Cerramiento de losa interior (sector escalera desmontada) a través de viguetas de hormigón pretensado, de ladrillos cerámicos, una malla secundaria distributiva en acero y una capa de hormigón masa.

Perfiles IPN 140 con soportes anclados a los 2 laterales del hueco, estos perfiles serán el apoyo de las viguetas de H° Pretensado.

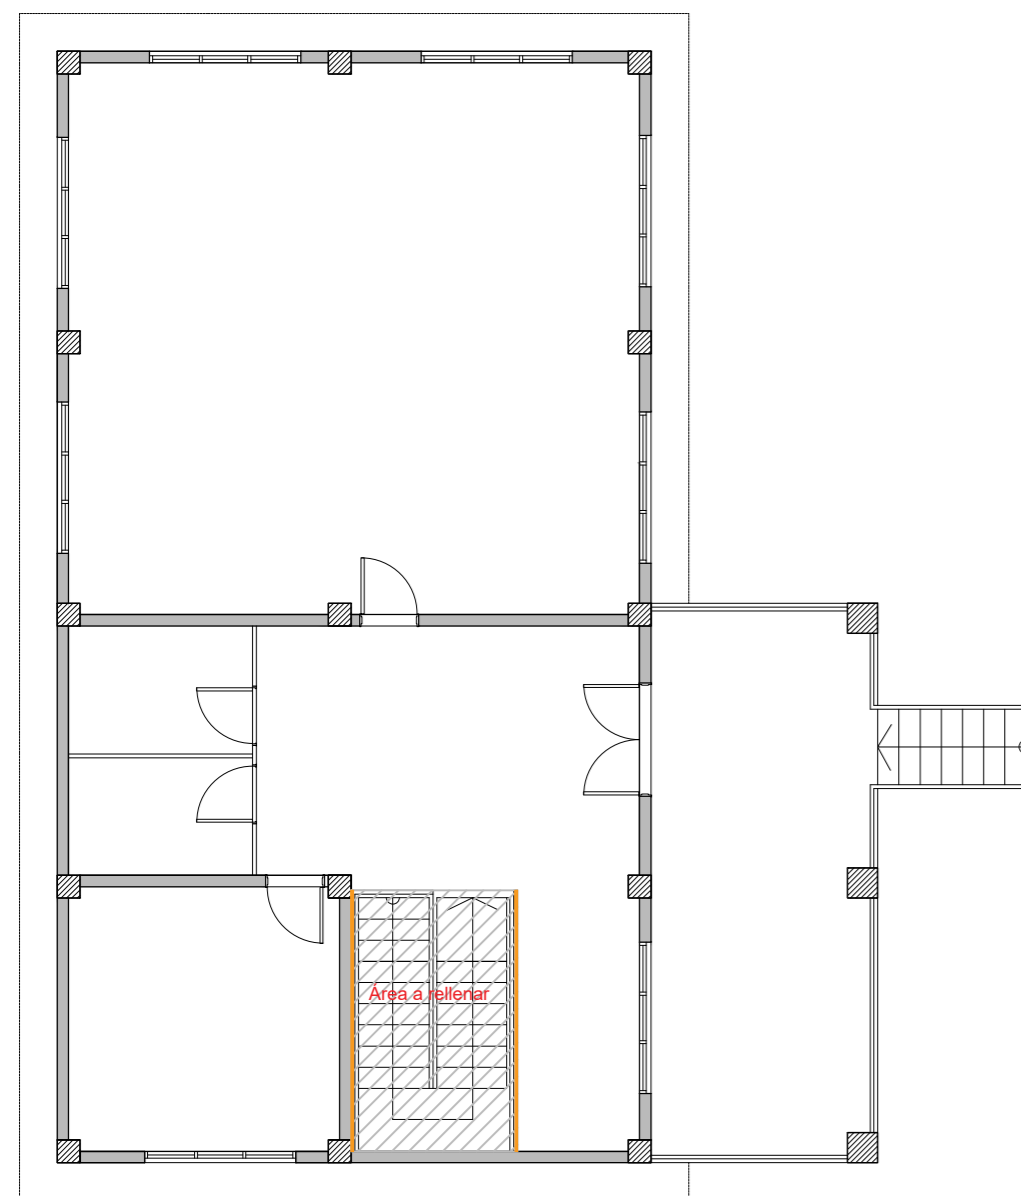
PLANTA BAJA - Situación Actual
ESC.: 1/50

Desmonte de losa de H°A° para escalera

Hall del 2do Nivel: Estructura de H°A° de pilares vigas y losas
