APF | ASOCIACIÓN PARAGUAYA DE FÚTBOL

PROYECTO	ALBIROGA		
LAMINA	PLANTAS_ARQUITECTONICAS		
	AGUA-CORRIENTE_COMEDOR_EDIFICIO_MAYORES		
ESCALA	1/100	FECHA	ABRIL-2018
NOTA: TODAS LAS MEDIDAS ESTAN EXPRESADAS EN METROS Y DEBERAN SER RECTIFICADAS EN OBRA.

A05

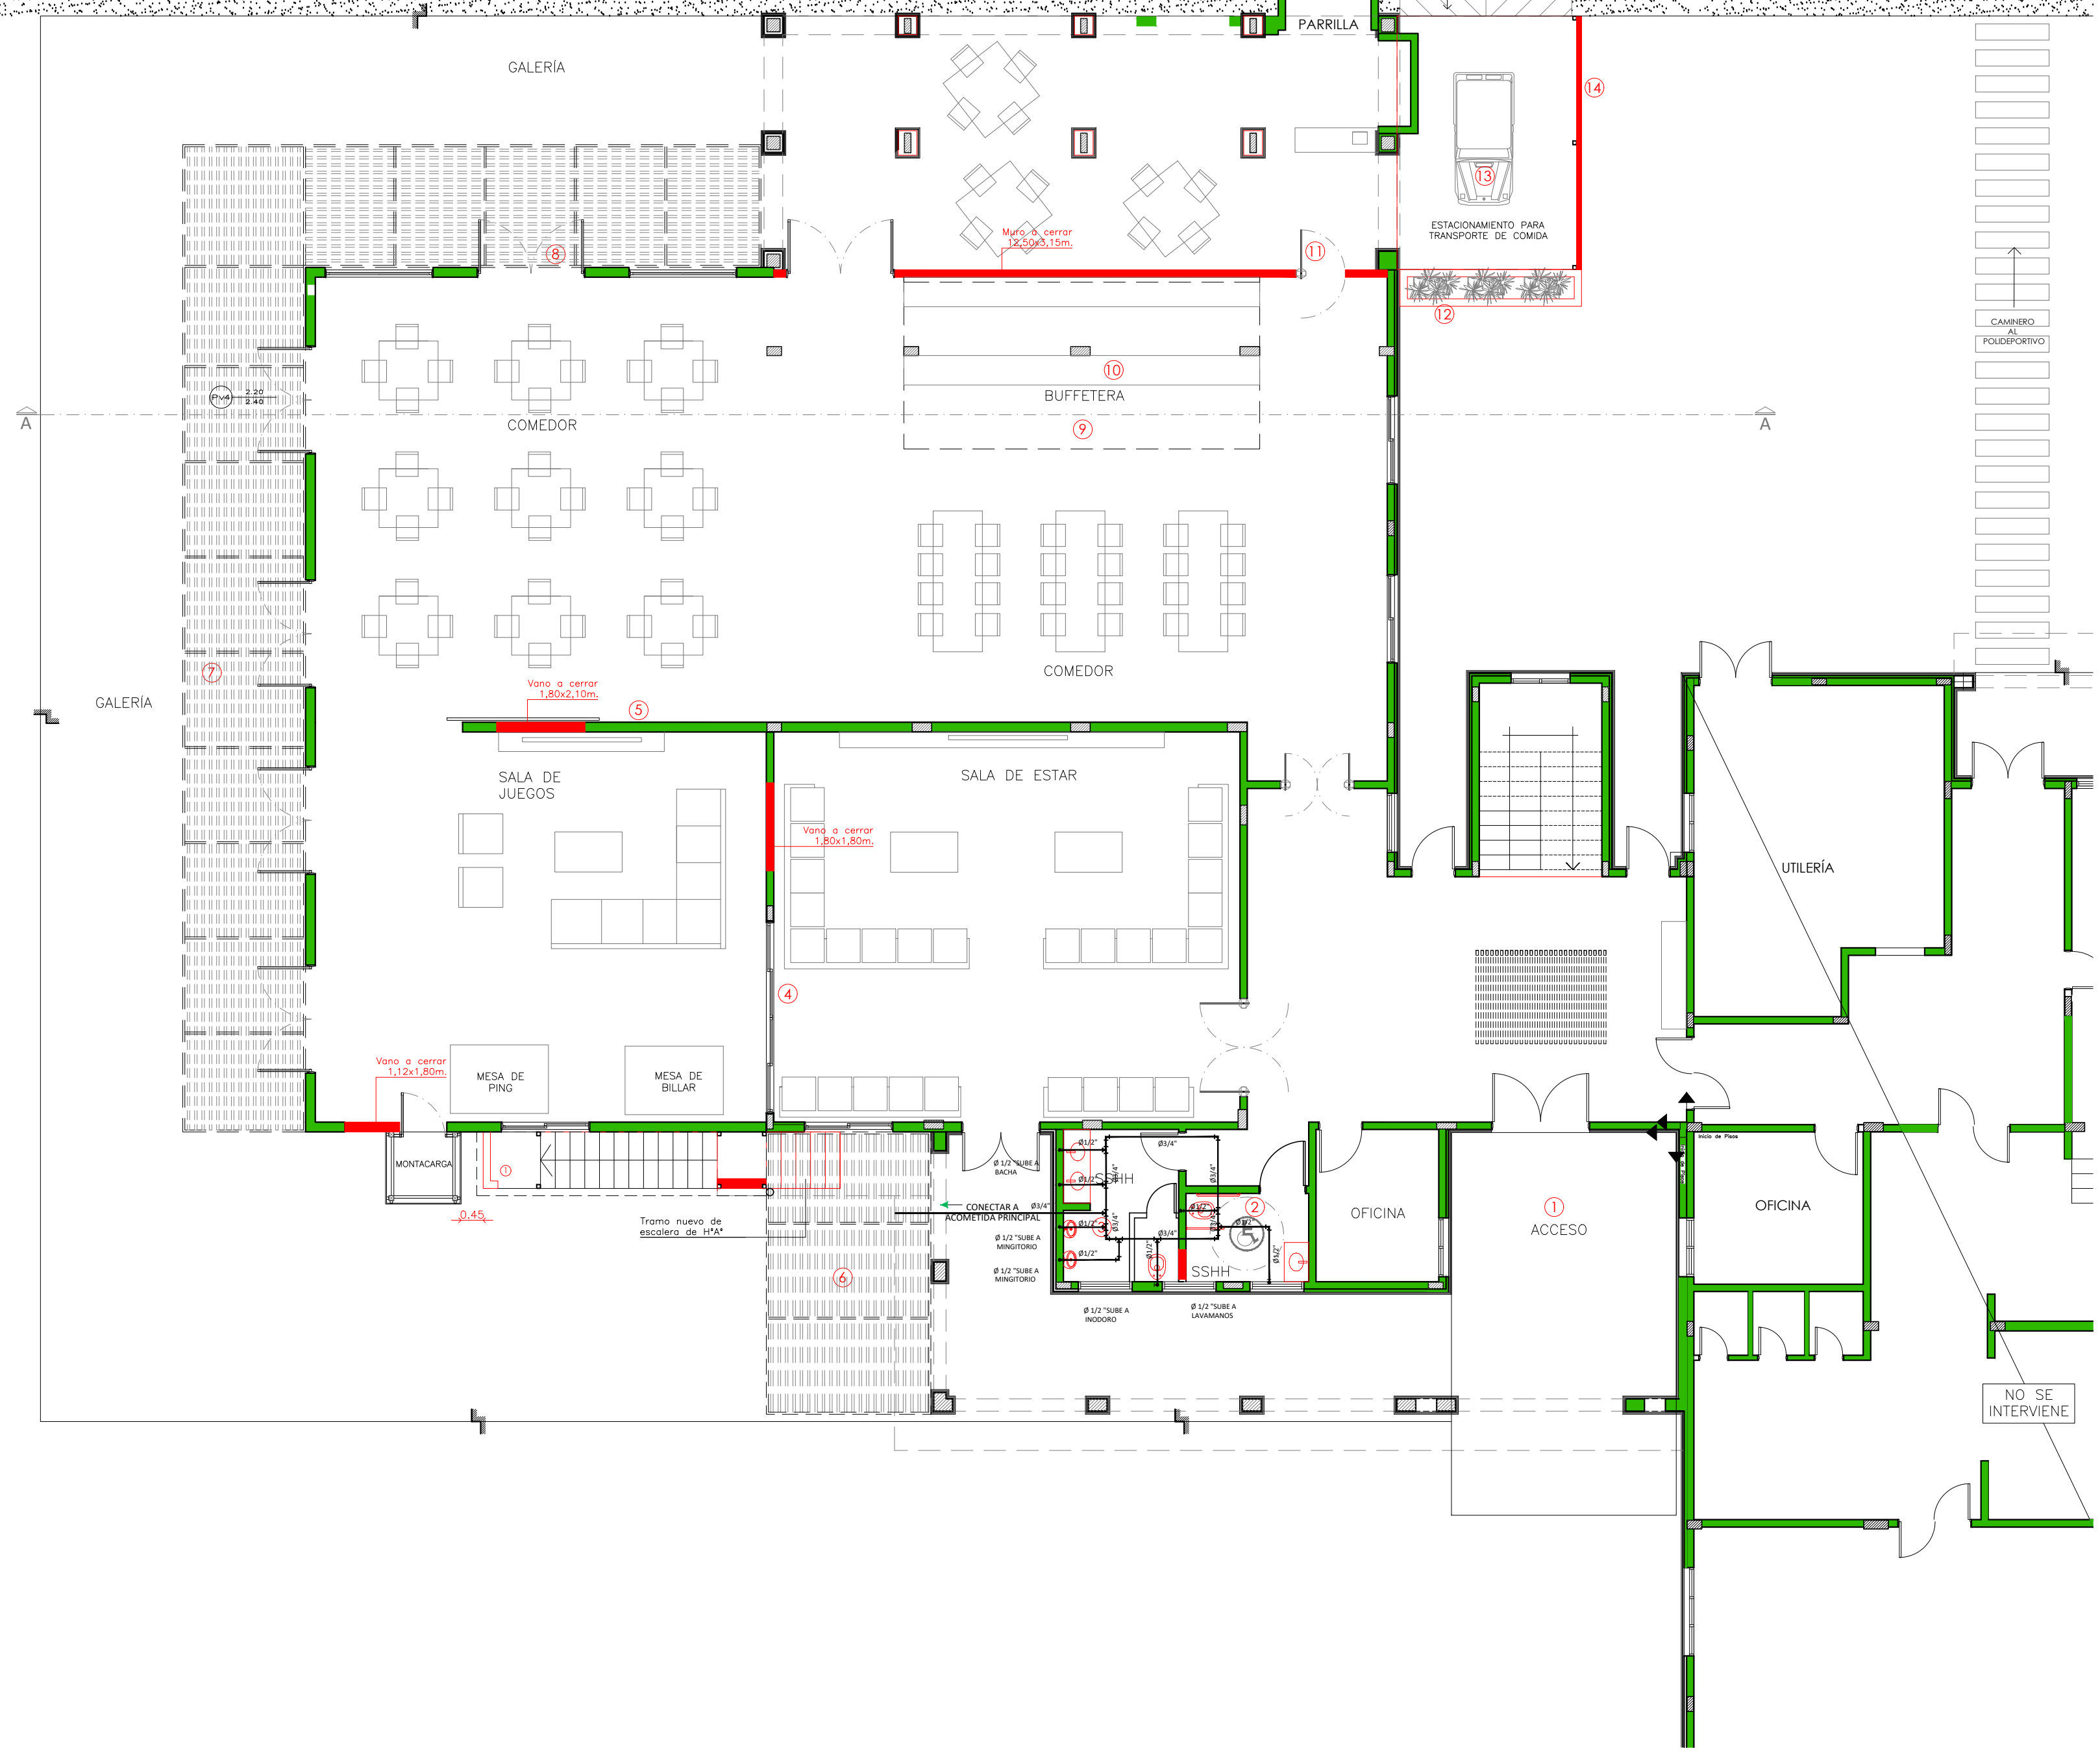
- 1- Pergolado de acceso de bastidor metálico 10x5cm y listones de madera 2"x2"
- 2- Baño inclusivo de 2,55 x 1.80 m con artefactos sanitarios correspondientes.

- 3- Box de inodoro. Cerramientos de durlock e=10cm.
- 4- Puerta tipo blindex con dos hojas corredizas de vidrio templado 10mm.
- 5- Cerramiento de durlock e=10 cm. p/ división del comedor y sala de juegos.

- 6- Pergolado de bastidor metálico 10x5cm. con listones de madera de 2"x2" en zona de acceso a la escalera para la sala técnica.
- 7- Pergolado de bastidor metálico 10x5cm. con listones de madera de 2"x2" en la galería del comedor.

- 8- Puertas de abrir 2 hojas de vidrio templado 10mm.
- 9- Cielo raso y revestido de pared de madera laminada color madera natural + madera laqueada color rojo mate con logo de la APF en acero inox con iluminación indirecta con luces LED.

- 10- Buffetera p/ comedor del edificio de mayores de madera laminada color blanco mate.
- 11- Puerta placa de madera tipo vaivén p/ acceso del staff.
- 12- Cantero con arbustos.

13. Estacionamiento p/ carros de transporte de comida.
14. Muro de convocó con techo de chapa de zinc + estructura metálica.
