APF | ASOCIACIÓN PARAGUAYA DE FÚTBOL

PROYECTO	ALBIROGA		
LAMINA	PLANTAS_ARQUITECTONICAS		
	DEMOLICION_OFICINA_SALA_REUNIONES		
ESCALA	1/50	FECHA	ABRIL-2018
NOTA: TODAS LAS MEDIDAS ESTAN EXPRESADAS EN METROS Y DEBERAN SER RECTIFICADAS EN OBRA

A06

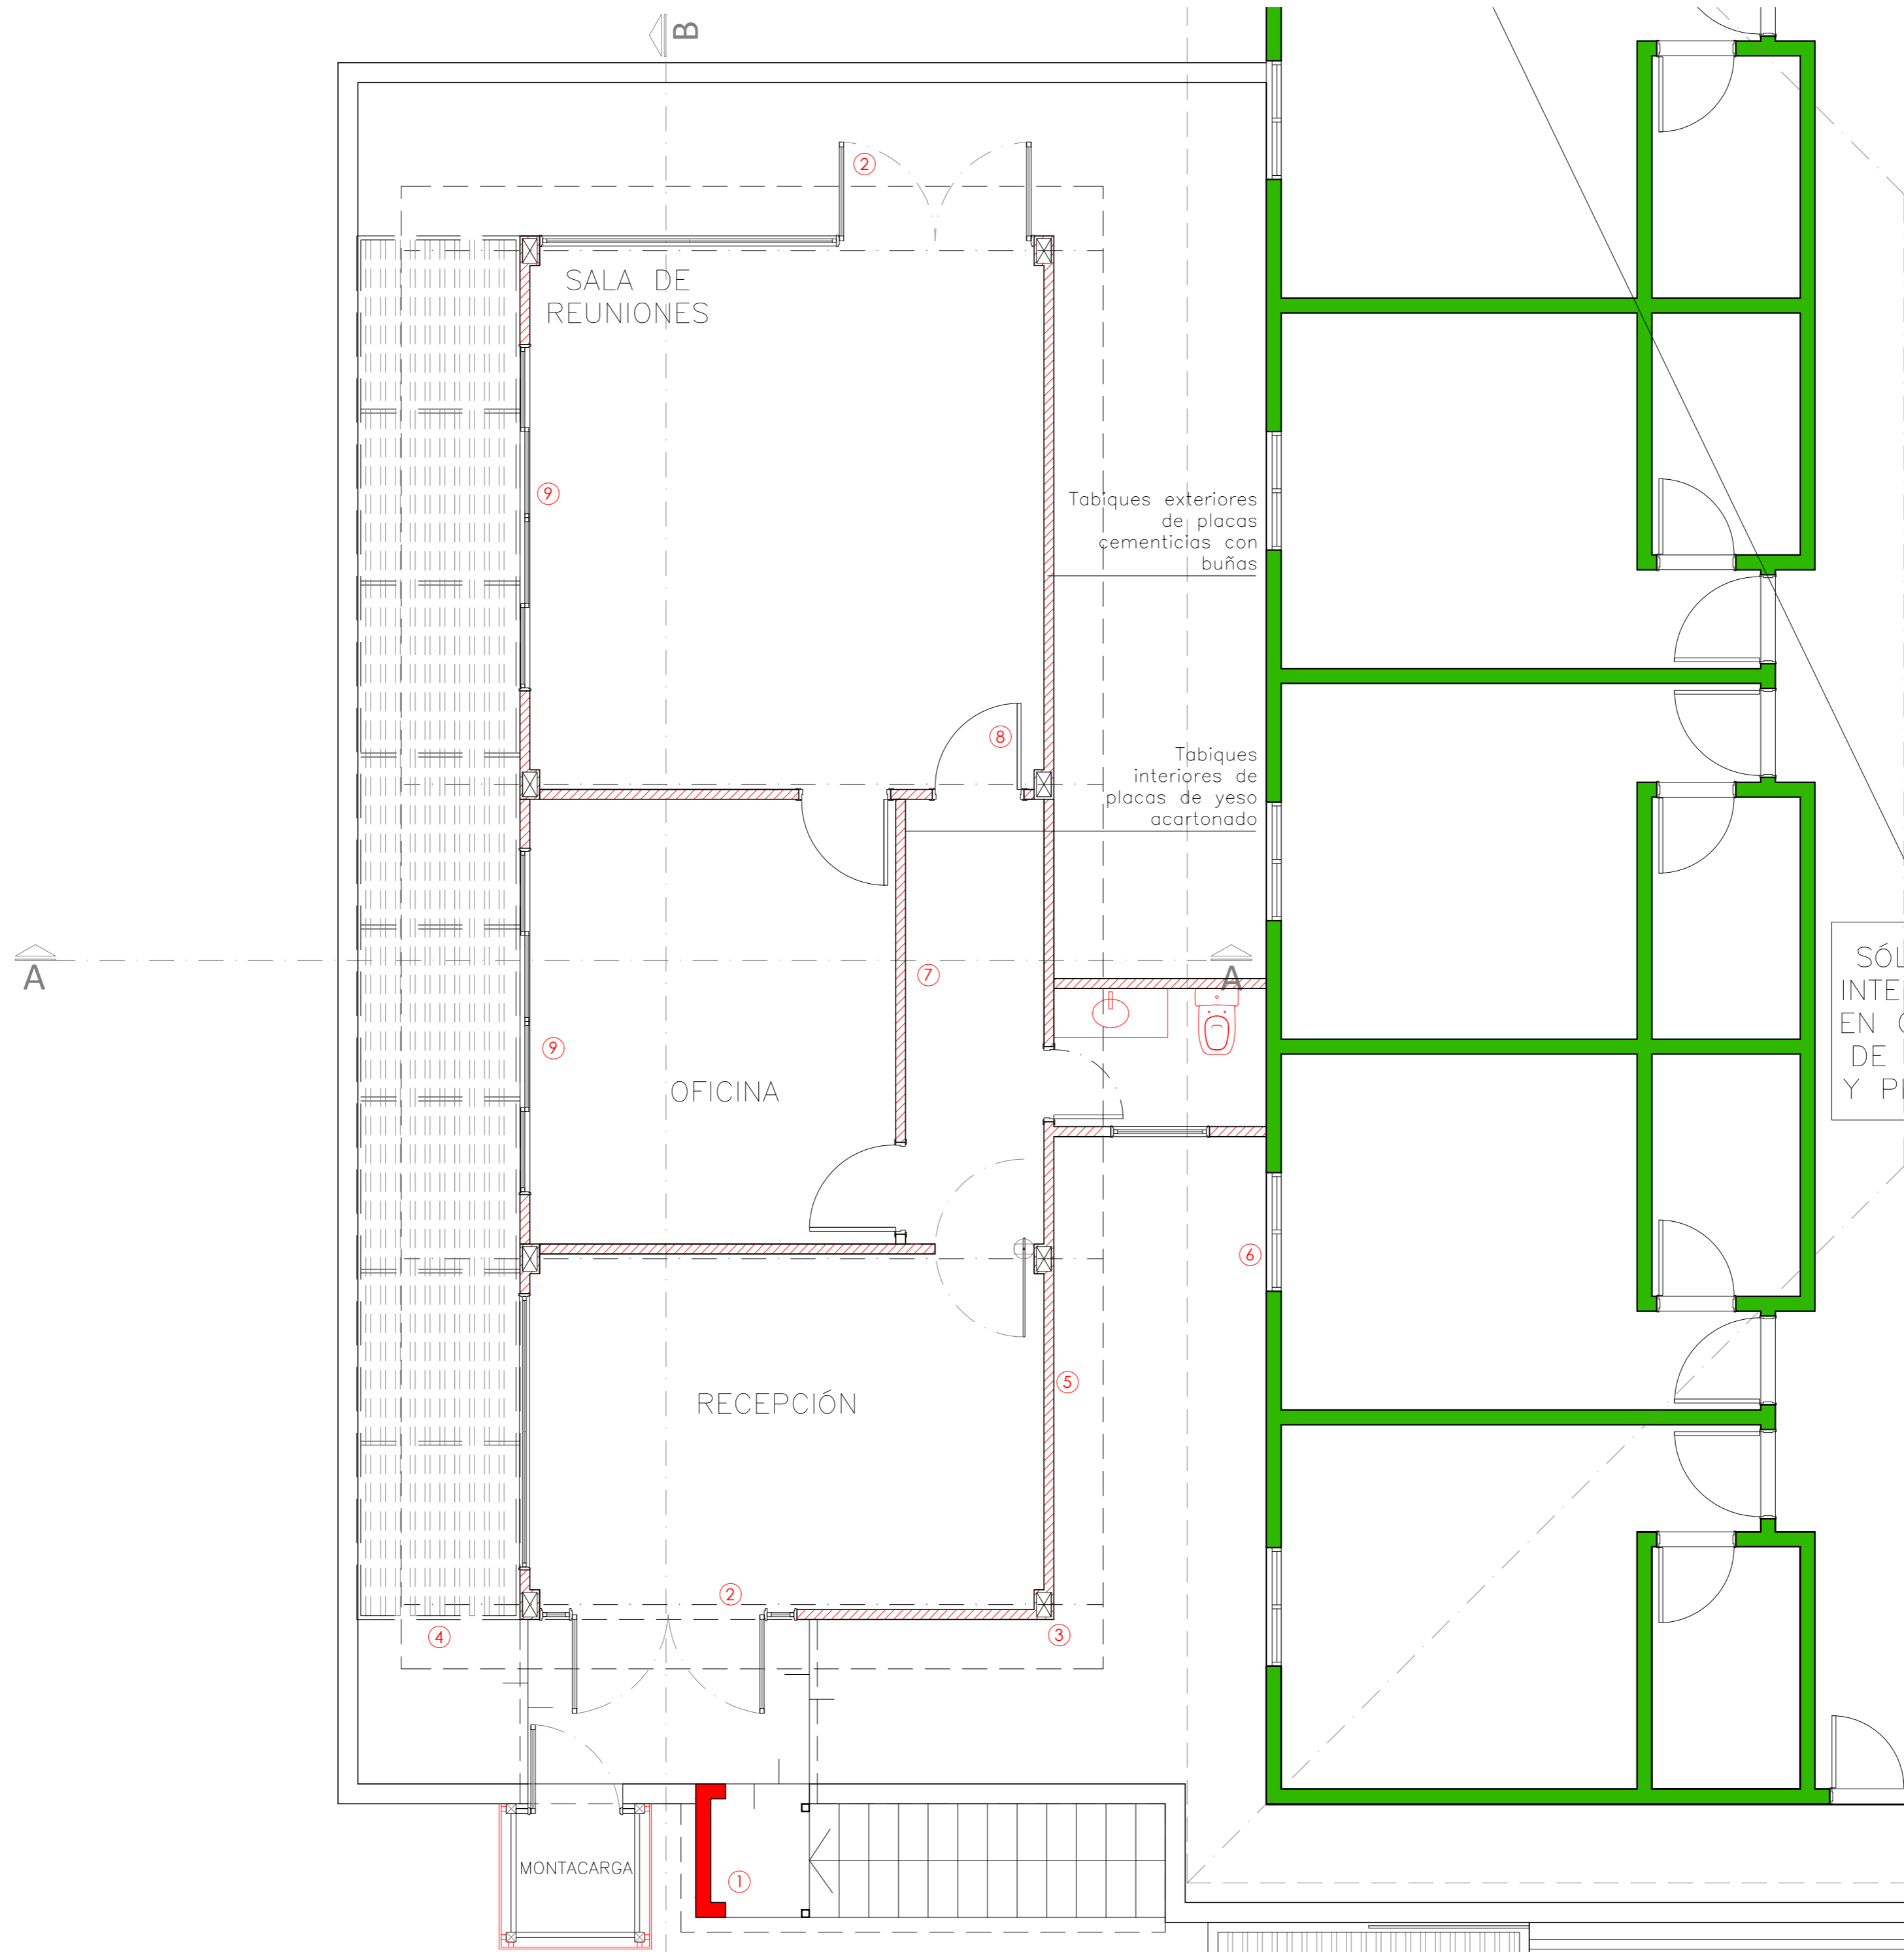
- 1- Caja de escalera con cerramiento de ladrillos vistos e=0.15m y vidrio templado 10mm. Techo de chapa de zinc color gris + estructura metálica.
- 2- Puertas de abrir 2 hojas de vidrio templado 10mm.
- 3- Estructura de pilares metálicos
- 4- Pergolado de bastidor metálico
- 5- Muro de placas cementicias con refuerzos metálicos internos.
- 6- Construcción existente (habitaciones del Hotel de Mayores).
- 7- Cerramiento de durlock . Espesor: 10cm.
- 8- Puerta Placa de madera
- 9- Puerta de vidrio templado 10mm.

- █ Muro existente
- █ Muro nuevo
- █ Muro a demoler
